## ***Brandwagen-Reparatur AB 50 85 36-33 055*** *für die Schweizerischen Bundesbahnen (SBB)*

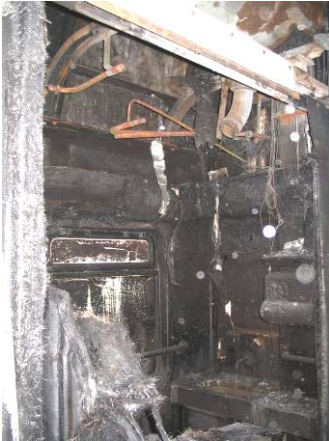
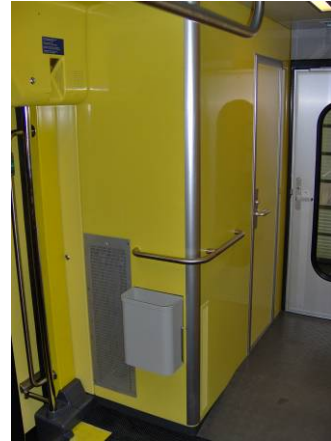
WC-Bereich

Wie sich herausstellte waren die Beschädigungen im Bereich des Apparatekastens und des WCs am schwerwiegendsten.
